CÂMARA MUNICIPAL DE OEIRAS
GABINETE DE APOIO ÀS FREGUESIAS

Relatório Bimestral de Delegação de Competências – CI – Janeiro- Fevereiro de 2016

FOTOGRAFIAS

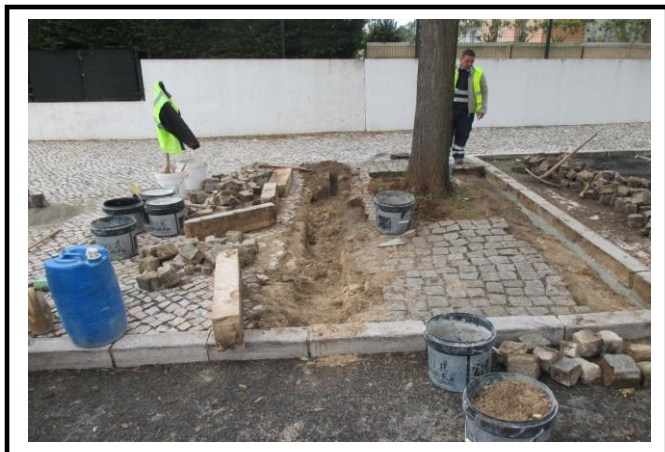
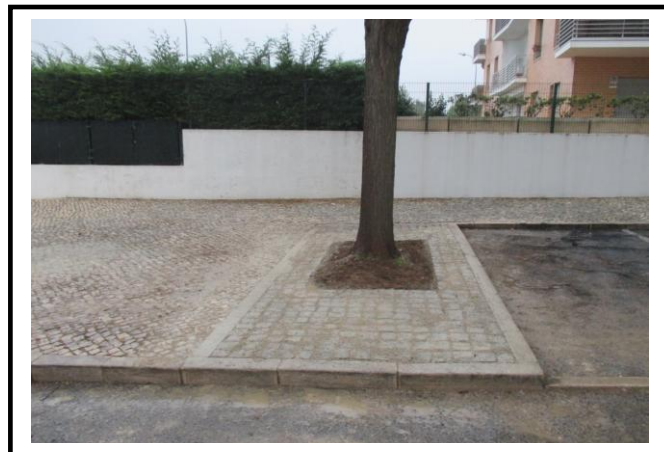
Local: Rua José Januário Sacramento, entre os nºs 21 e 43, em Queijas		Foto nº
Descrição: Reparação de Caldeiras de Árvore

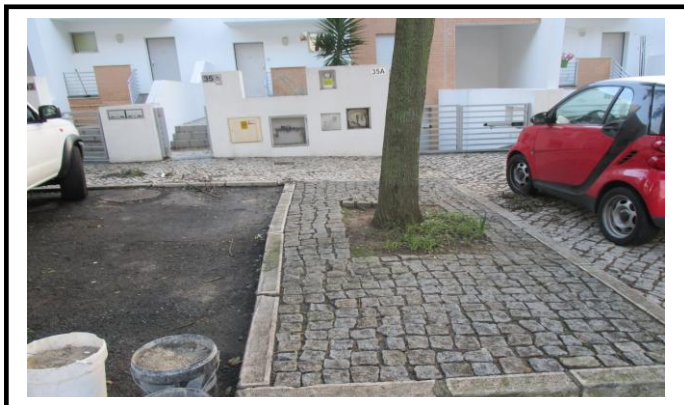
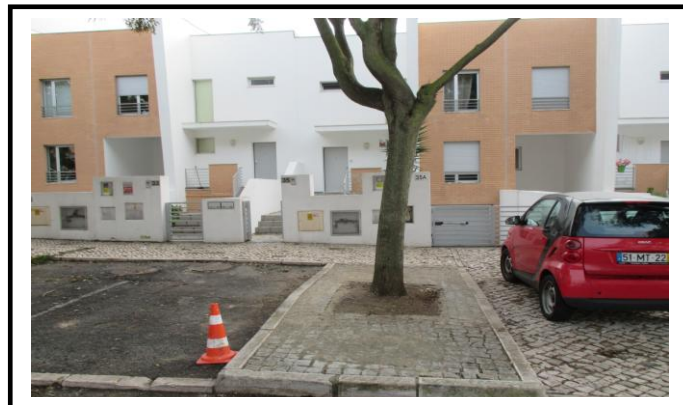
Local: IDEM		Foto nº
Descrição: IDEM – FOTO Nº 3

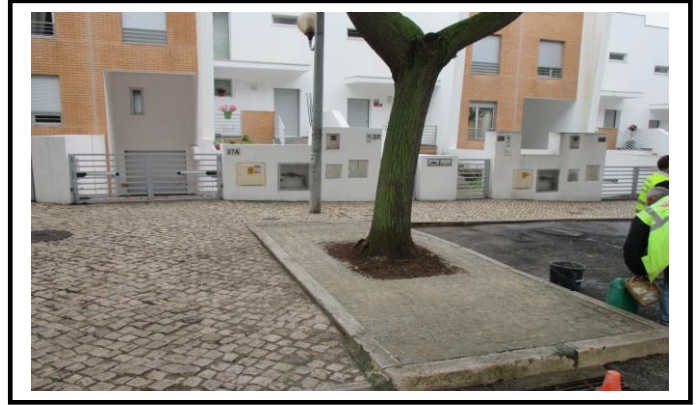
Local: IDEM		Foto nº
Descrição: IDEM – FOTO Nº 4

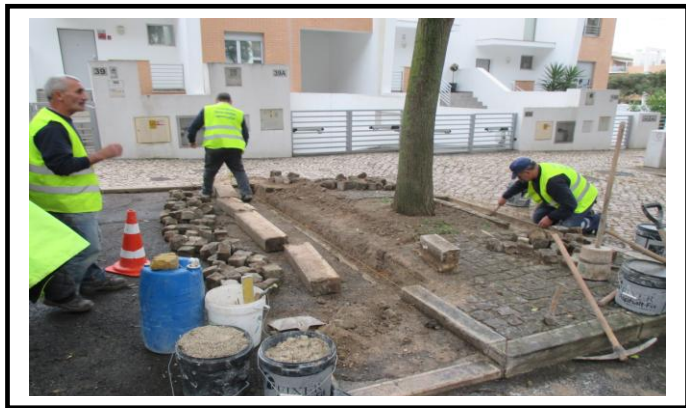
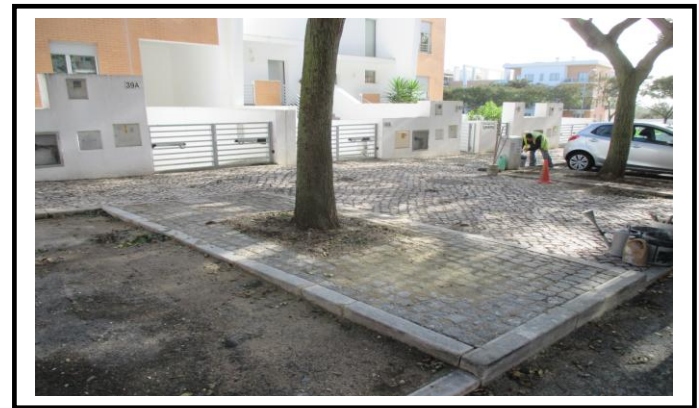
Local: IDEM		Foto nº
Descrição: IDEM – FOTO Nº 5

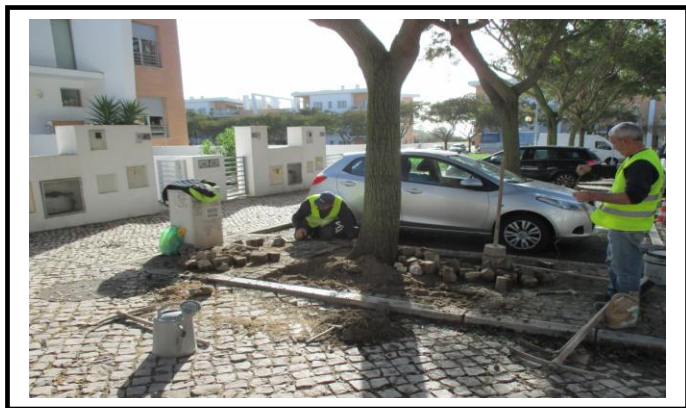
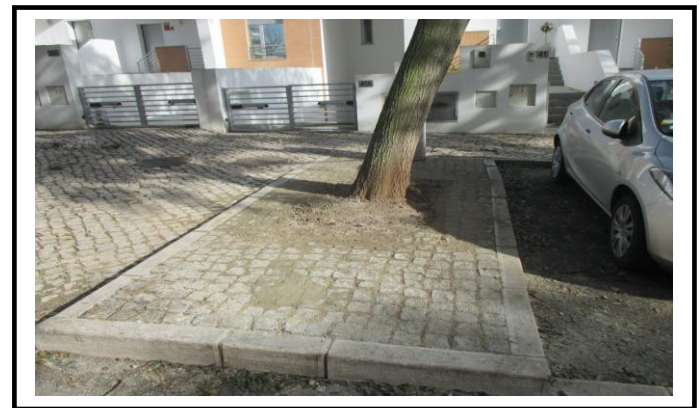
Local: IDEM		Foto nº
Descrição: IDEM – FOTO Nº 6

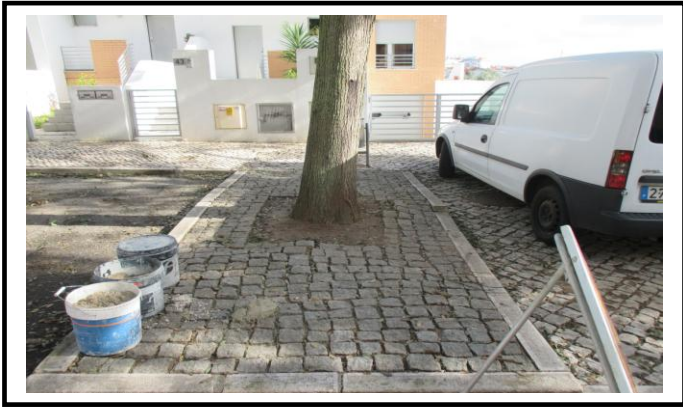
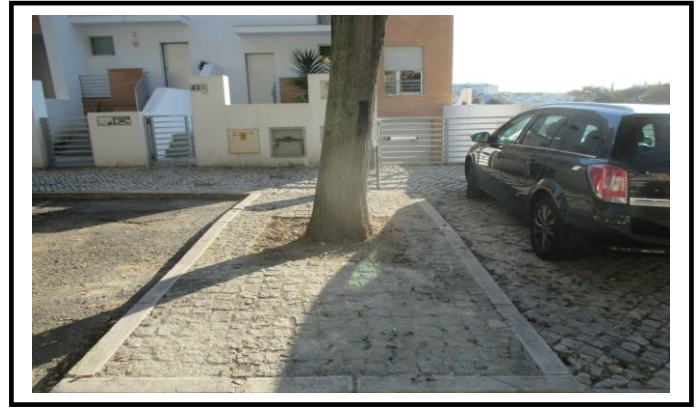
Descrição: IDEM – FOTO Nº 7

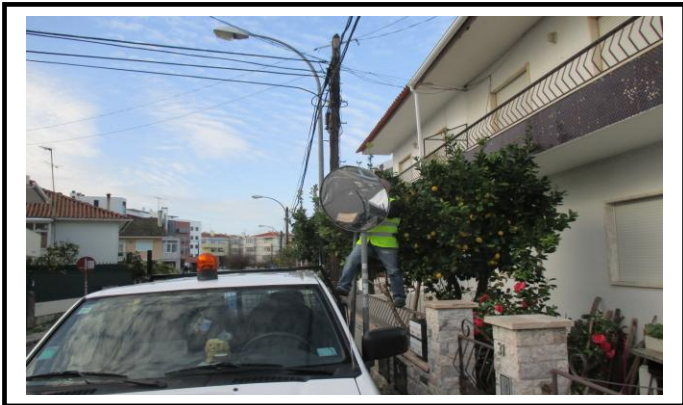
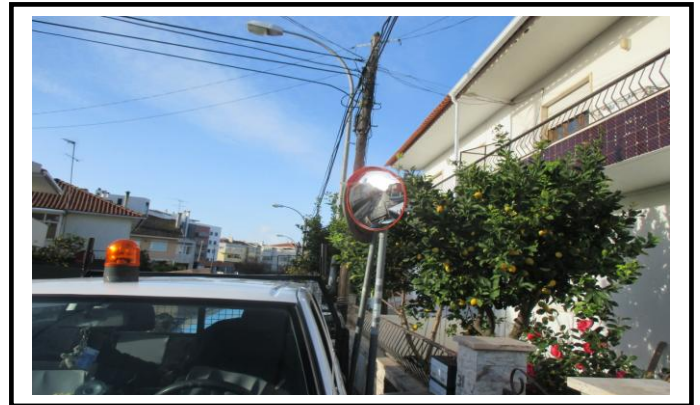
Local: Rua João Itiperano Duarte, nº 31, em Queijas

Descrição: Substituição de Espelho parabólico, danificado

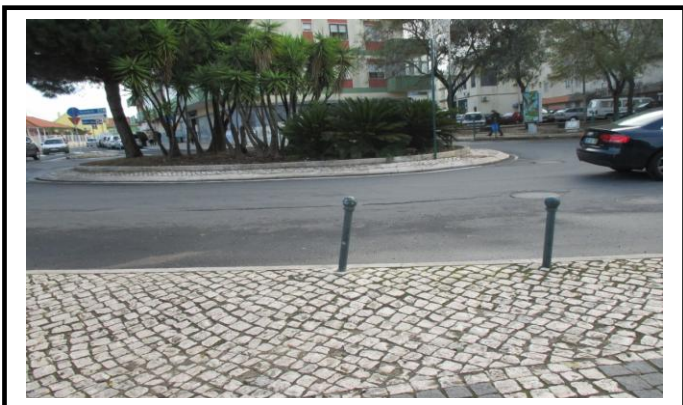
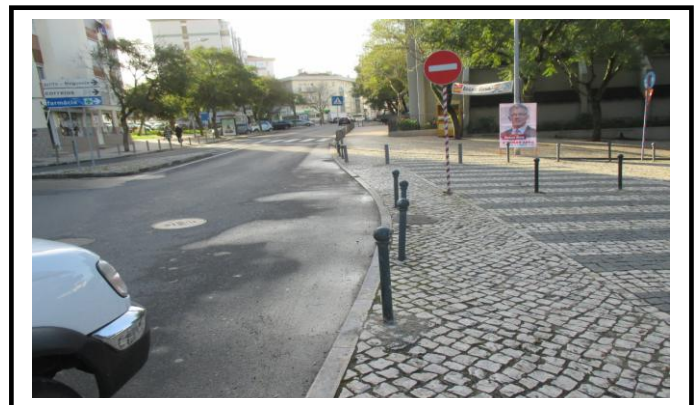
Local: Rua António Maria Costa Macedo, na rotunda, em Queijas

Descrição: Aprumar Pilaretes

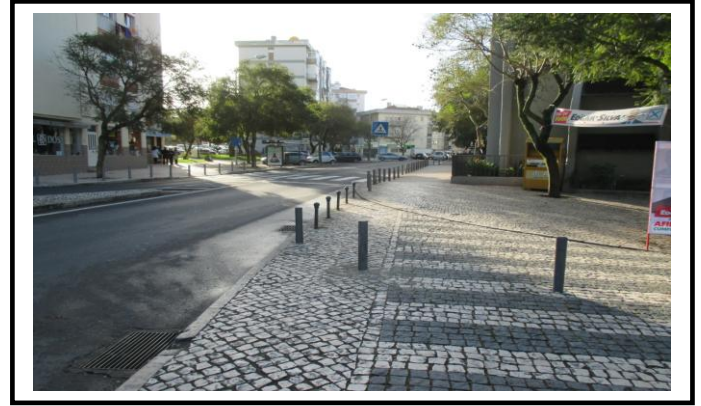
Descrição: IDEM – FOTO Nº 2

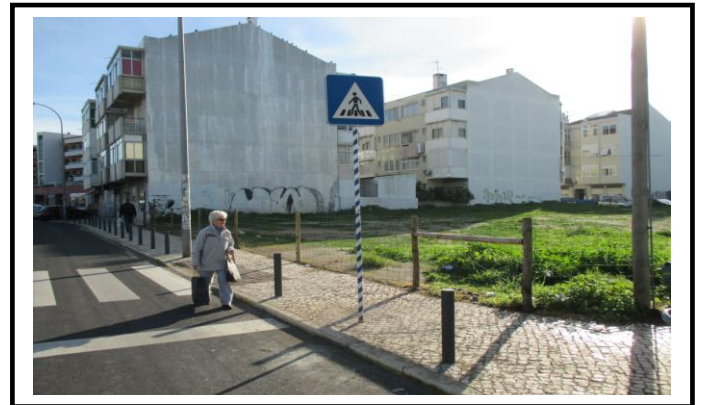
Local: Rua João Itiperano Duarte, em Queijas

Descrição: Deslocalização de sinal de Trânsito, com reparação de calçada na envolvente

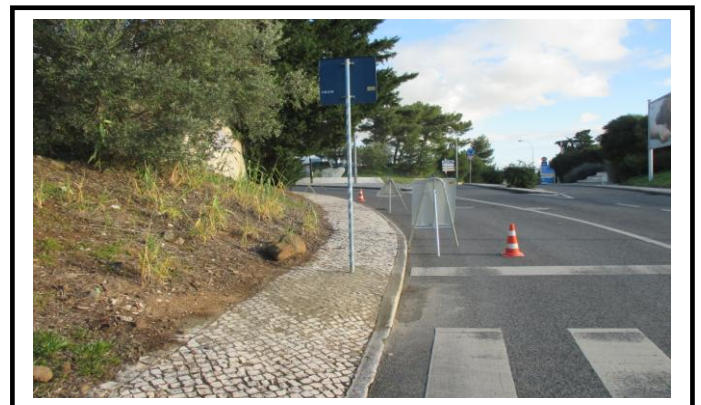
Local: Estrada Militar com a Rotunda de S. Miguel, em Queijas

Descrição: Reparação de Calçada dispersa

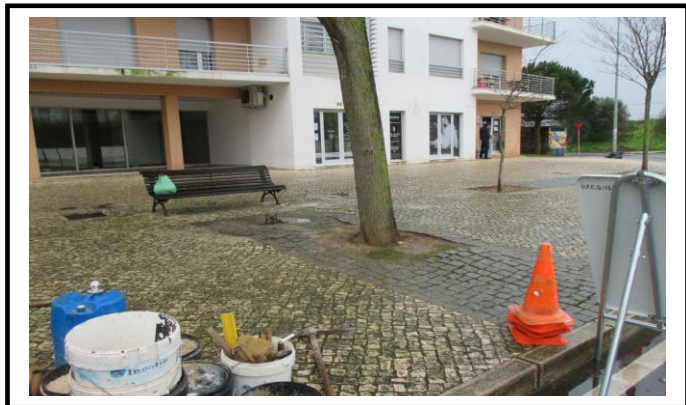
Local: Rua das Abóbdas, frente ao nº 19-A, em Queijas		Foto nº
Descrição: Reparação de Caldeira de Árvore

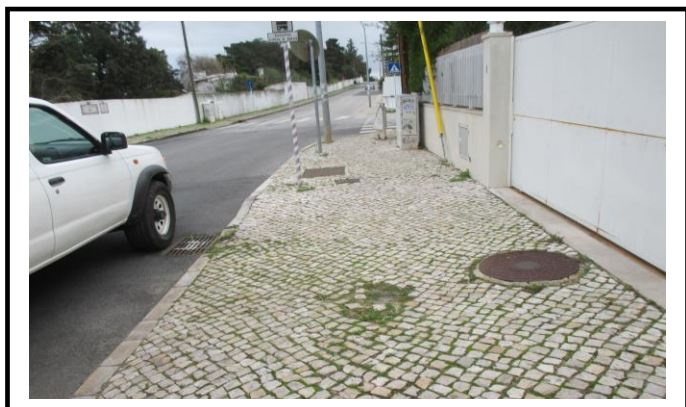
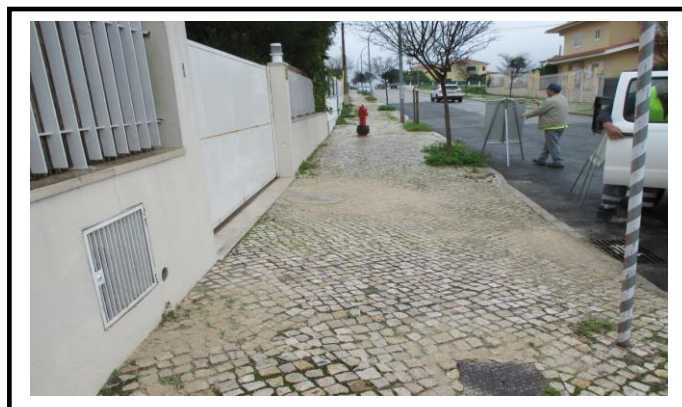
Local: Rua Almada Negreiros, entre o nº 1 e 5 A, em Queijas		Foto nº
Descrição: Reparação de Calçada dispersa

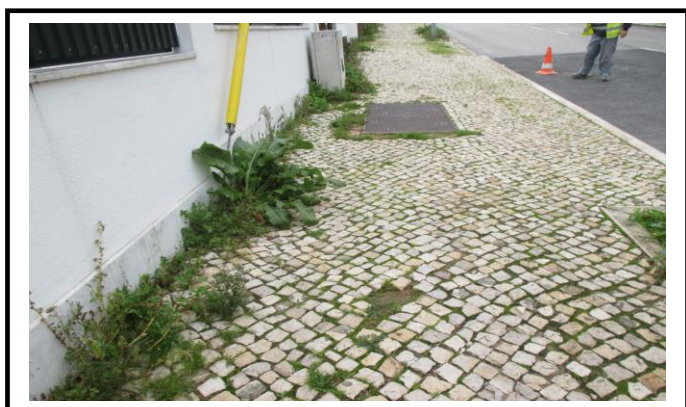
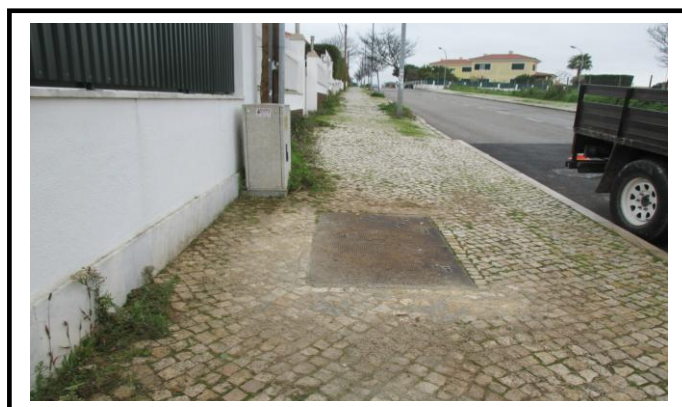
Local: IDEM		Foto nº
Descrição: IDEM – FOTO Nº 2

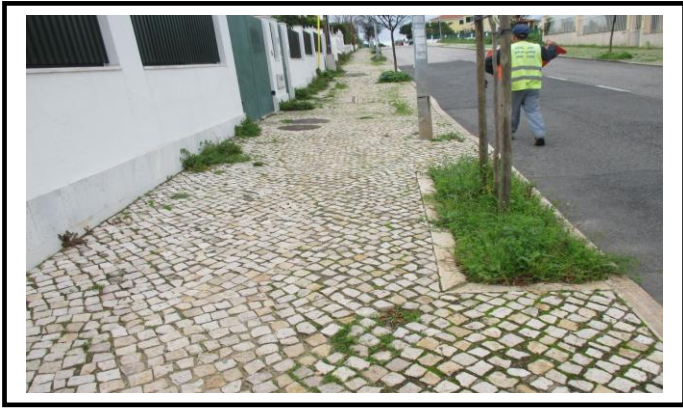
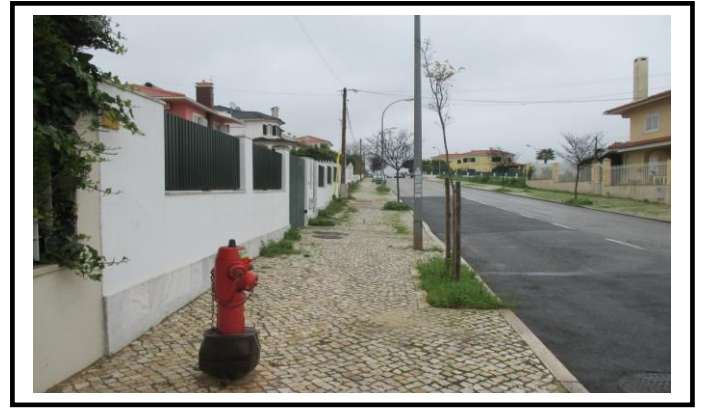
Local: IDEM		Foto nº
Descrição: IDEM – FOTO Nº 3

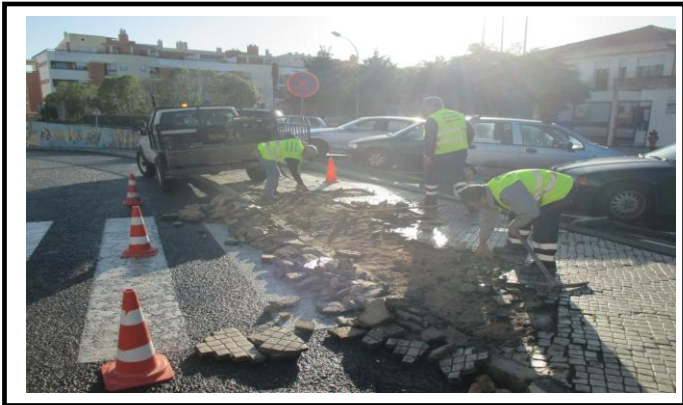
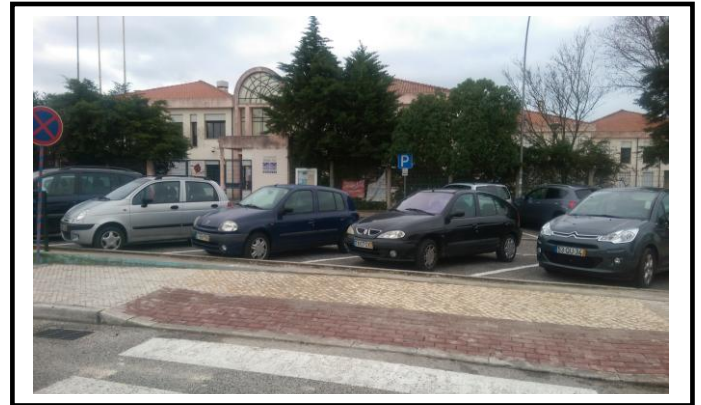
Local: Rua António Lopes Ribeiro, frente EB Professor Noronha Feio em Queijas		Foto nº
Descrição: Rebaixo de Lancil

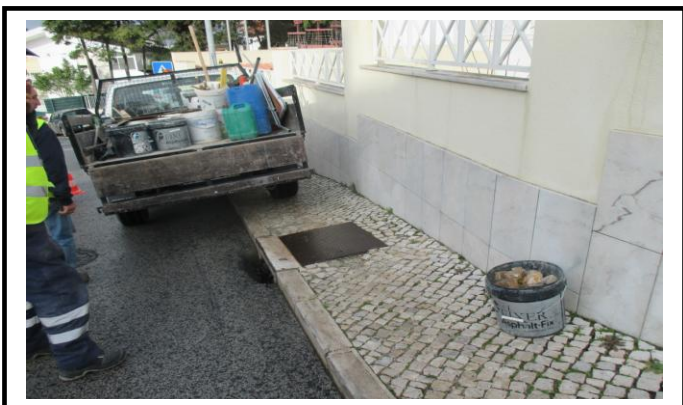
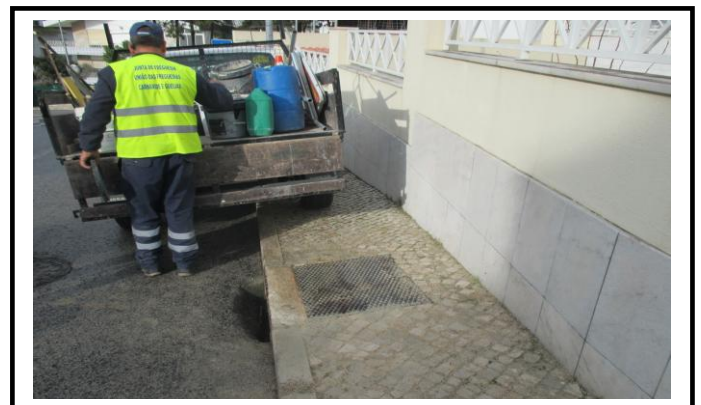
Local: Rua Camilo Castelo Branco, frente Externato Alfa Beta", em Queijas		Foto nº
Descrição: Reparação de Calçada dispersa

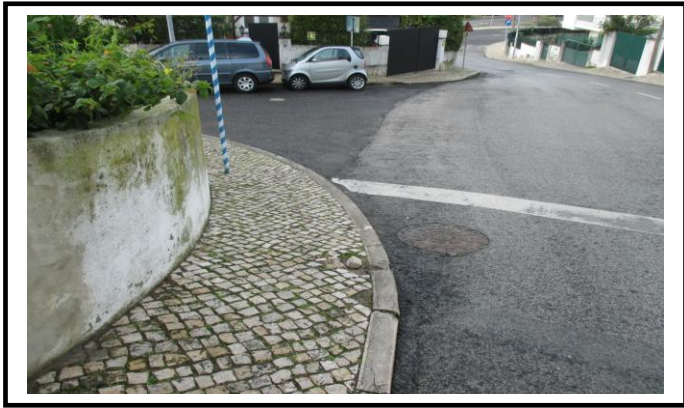
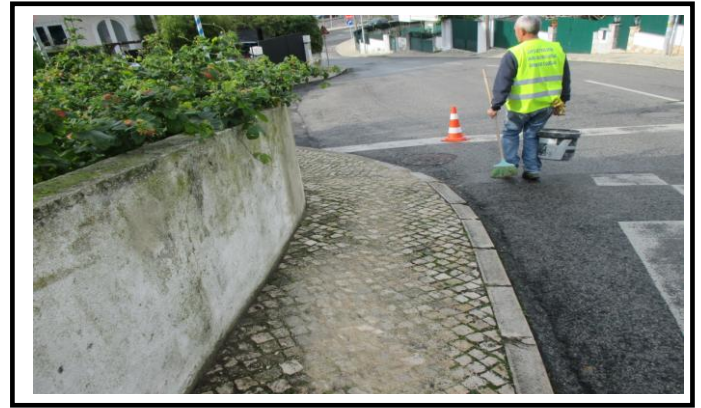
Local: IDEM		Foto nº
Descrição: IDEM – FOTO Nº 2

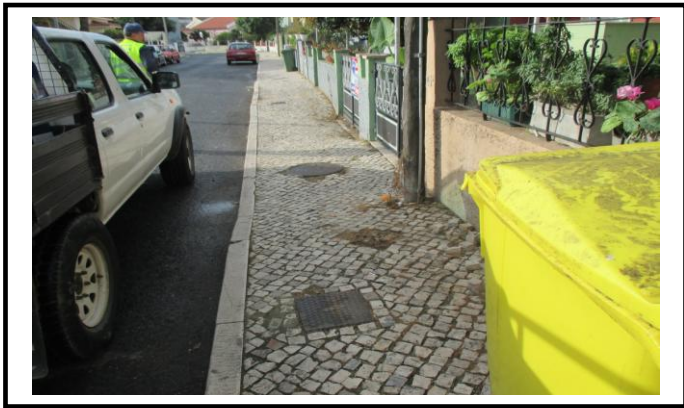
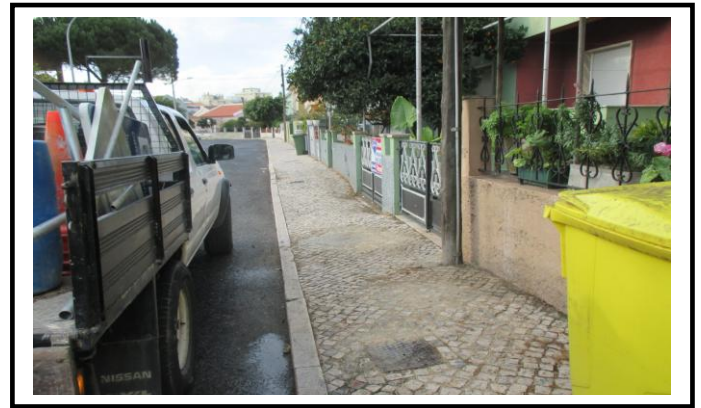
Local: Rua António Maria Costa Macedo, nºs 43-43 A, em Queijas		Foto nº
Descrição: Reparação de Calçada

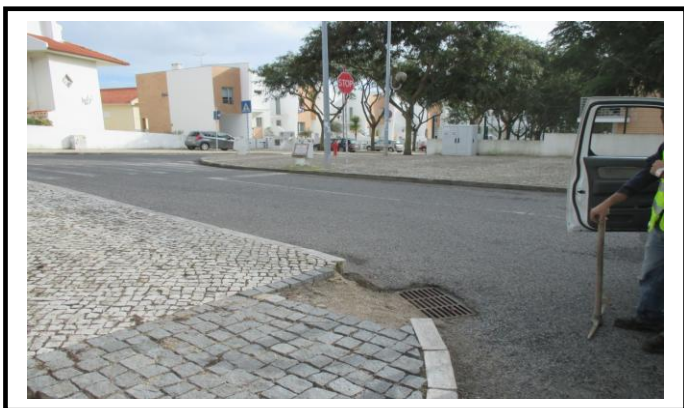
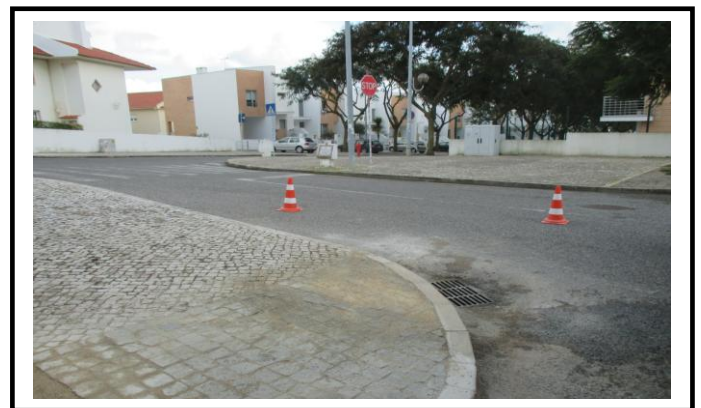
Local: Rua Marechal Saldanha, em Queijas		Foto nº
Descrição: Reparação de Calçada e Lancil

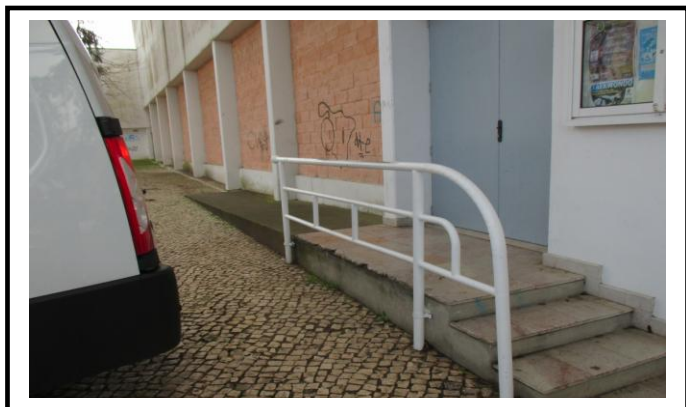
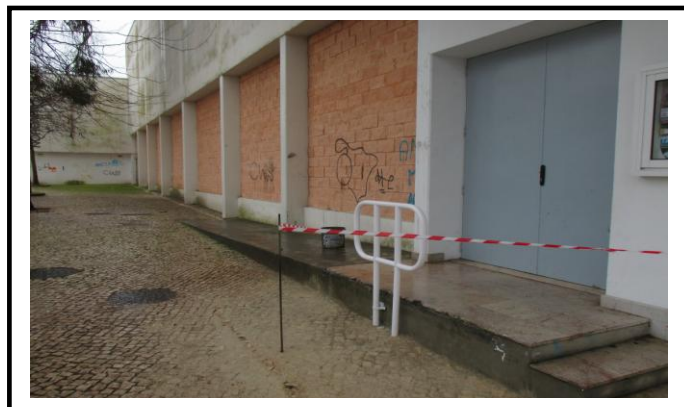
Local: Rua António Lopes Ribeiro, frente Pavilhão Professor Noronha Feio, em Queijas		Foto nº
Descrição: Substituição de "Guarda de Proteção", executada em armazém, para acesso de mercadorias

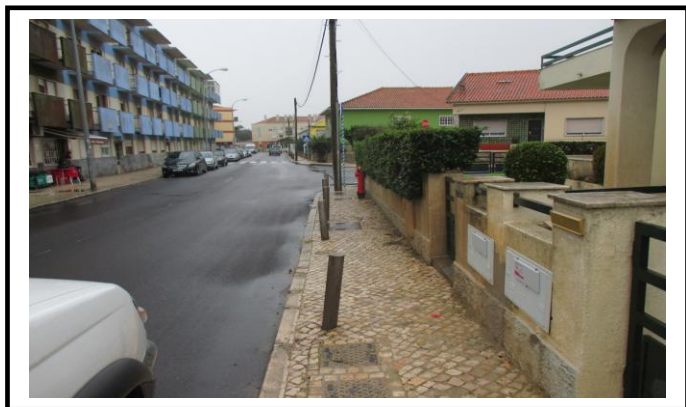
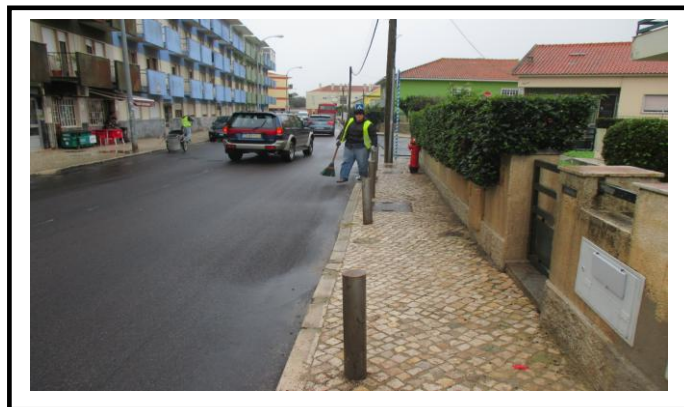
Local: Rua João Itiperano Duarte, nº 1, em Queijas		Foto nº
Descrição: Aprumar Pilaretes

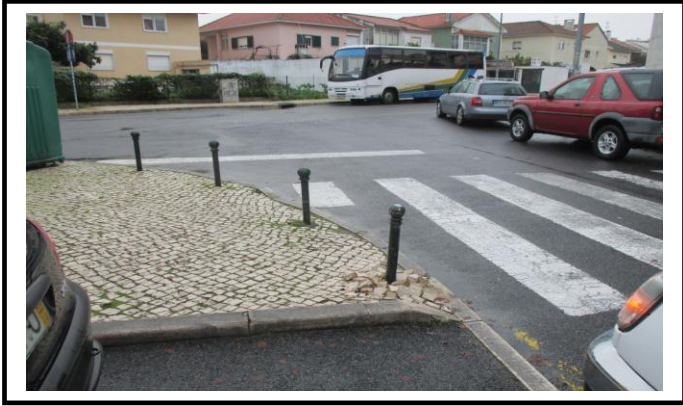
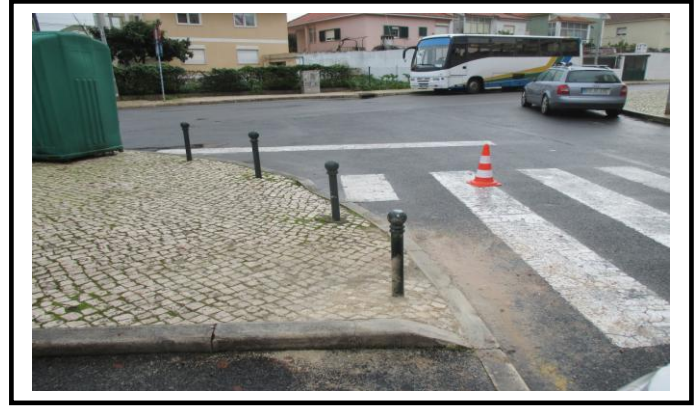
Local: Rua João Itiperano Duarte, junto Ecoporto, em Queijas		Foto nº
Descrição: Aprumar Pilarete

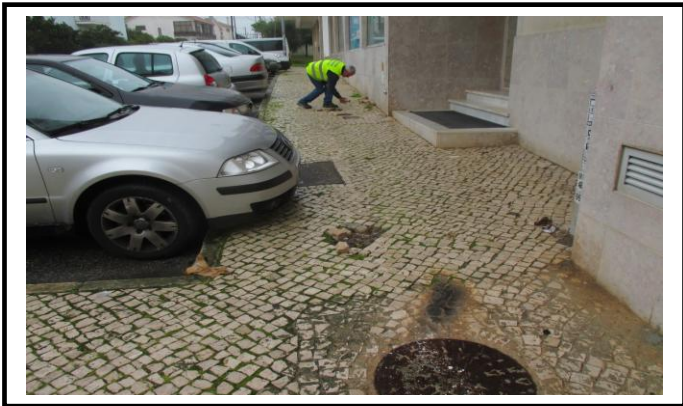
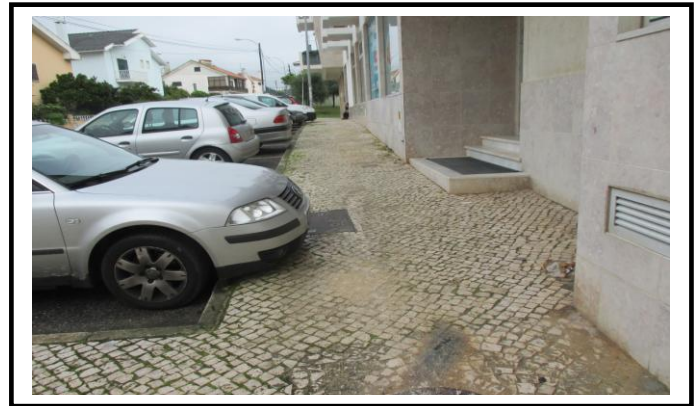
Local: Rua Júlio Dantas, nº 2 e 2 A, em Queijas		Foto nº
Descrição: Reparação de Calçada dispersa

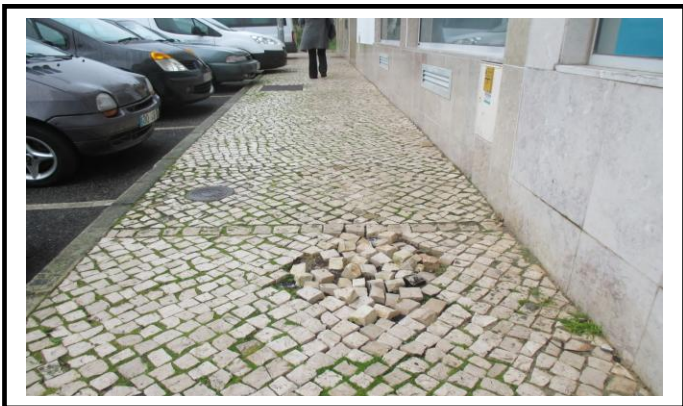
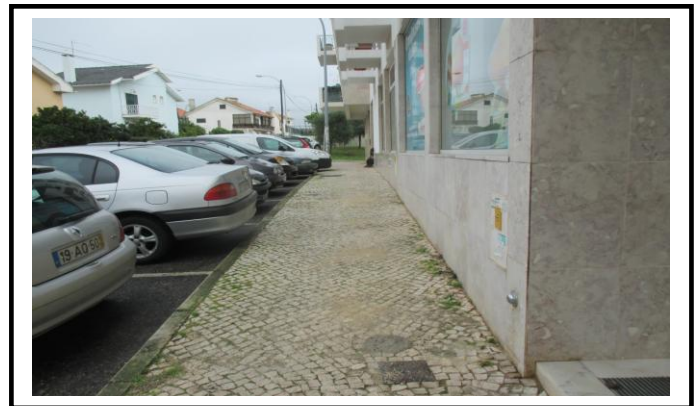
Local: IDEM		Foto nº
Descrição: IDEM – FOTO Nº 2

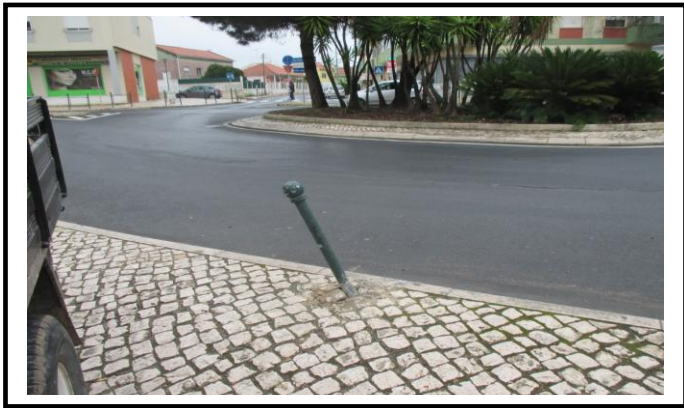
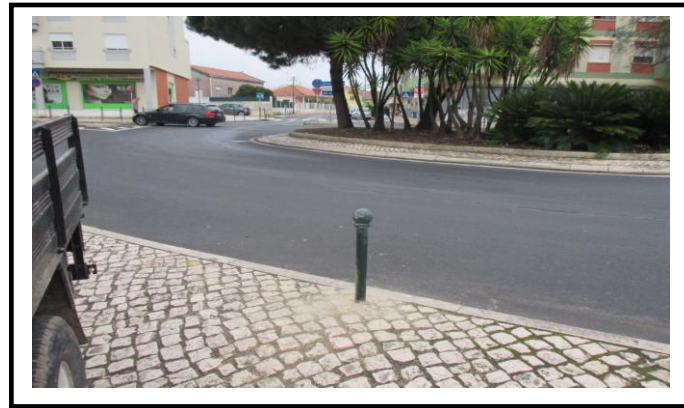
Local: Rua António Maria Costa Macedo, na Rotunda, junto ao Mercado Municipal, em Queijas

Descrição: Aprumar Pilarete

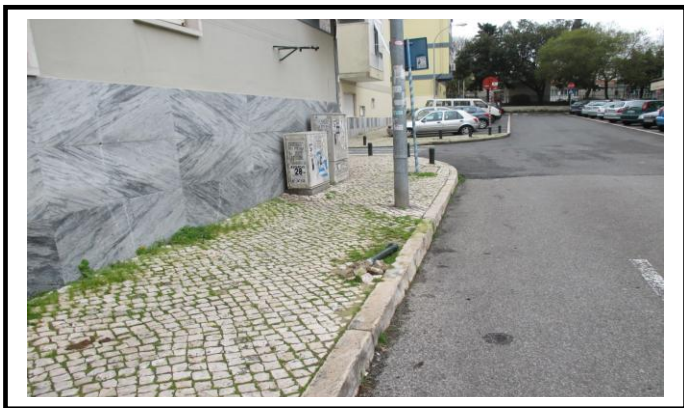
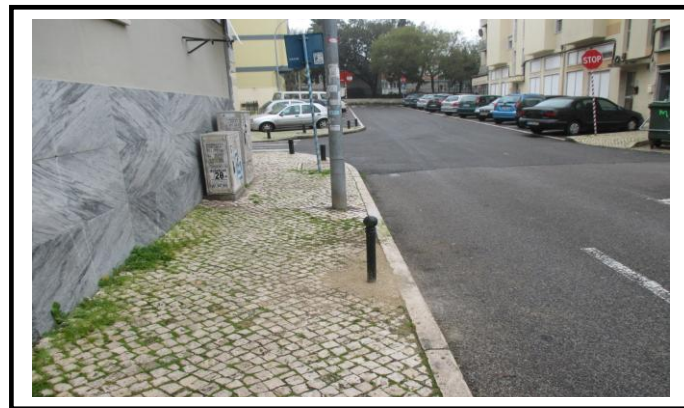
Local: Rua Soares de Passos, frente Delegação da Junta de Freguesia, em Queijas

Descrição: Aprumar Pilarete

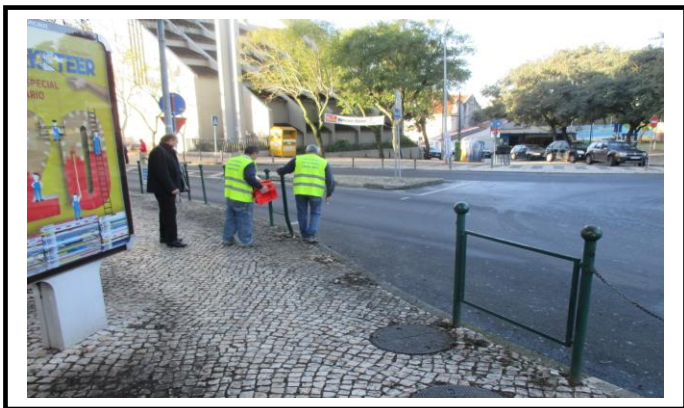
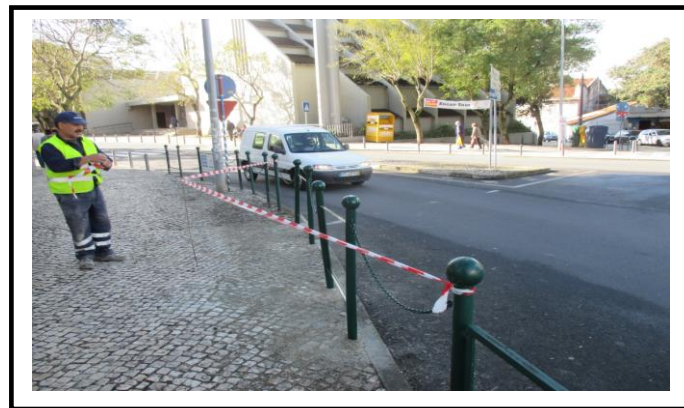
Local: Rua António Maria Costa Macedo, na Rotunda, em Queijas

Descrição: Aprumar e repintar Pilaretes

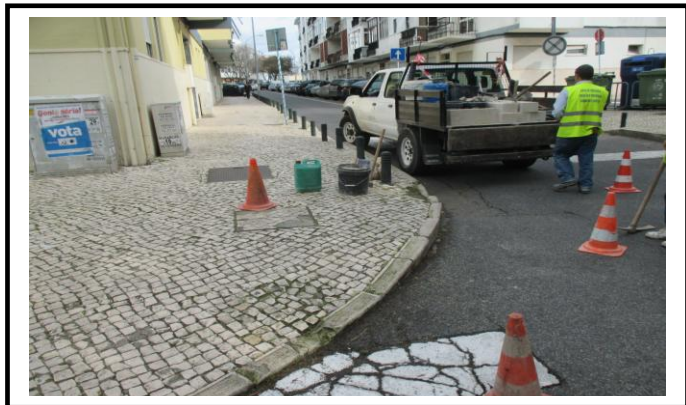
Local: Rua Gil Vicente, nº 14, em Queijas		Foto nº
Descrição: Reparação de Calçada e Lancil

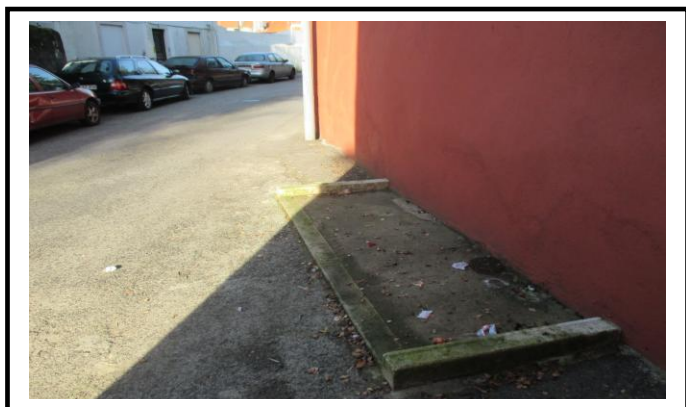
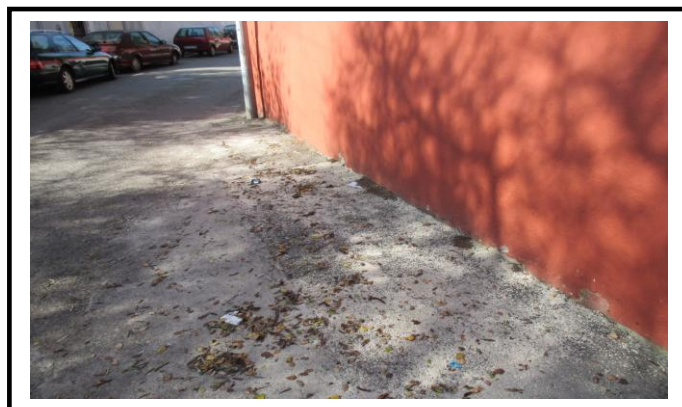
Local: Rua Quinta do Bonfim nº 6 A, em Queijas		Foto nº
Descrição: Anulação de Encaixe de Contentores de Resíduos indiferenciados

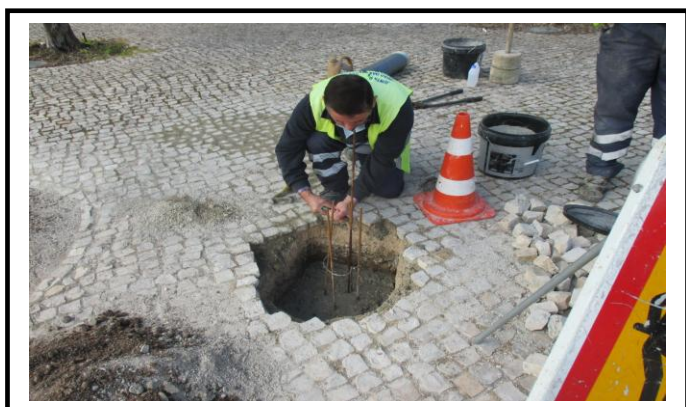
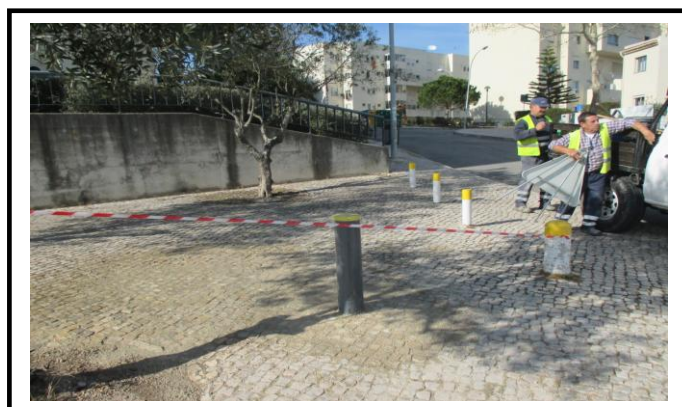
Local: Rua de S. Romão, nº 65, em Queijas		Foto nº
Descrição: Colocação de 4 Pilaretes

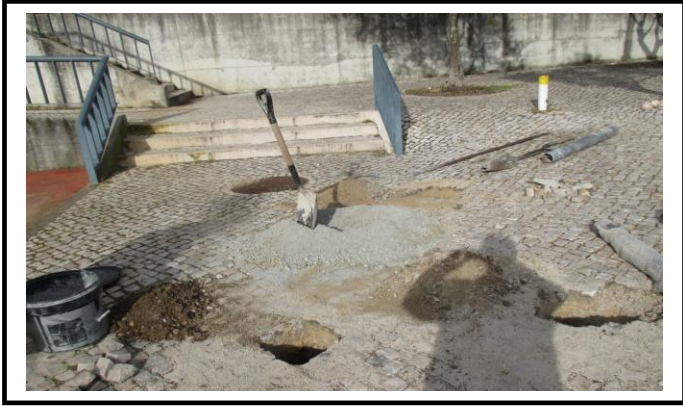
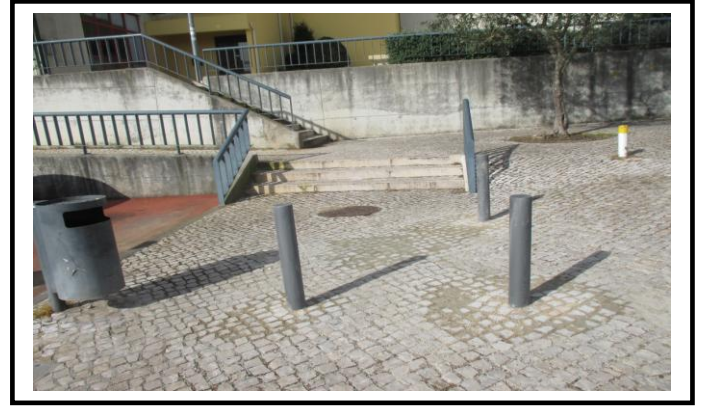
Local: IDEM

Descrição: IDEM – FOTO Nº 2

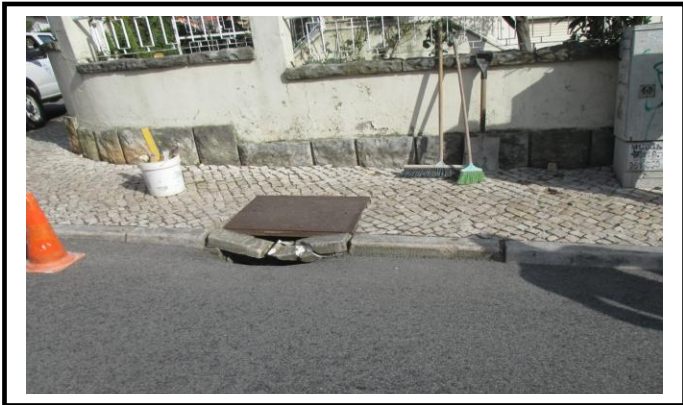
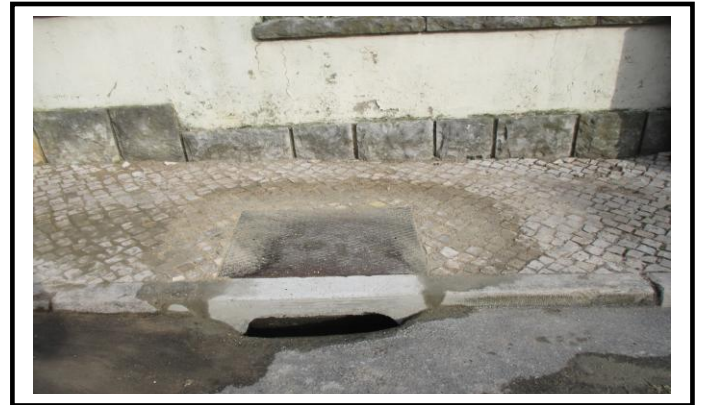
Local: Rua Quinta do Bonfim, nº 40, em Queijas

Descrição: Substituição de Sargeta, com reparação de Calçada na envolvente

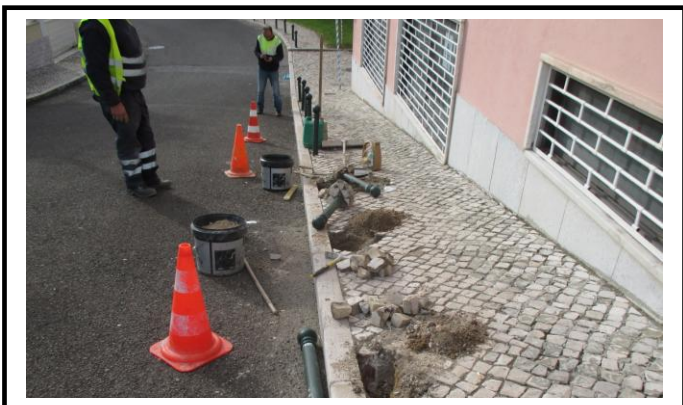
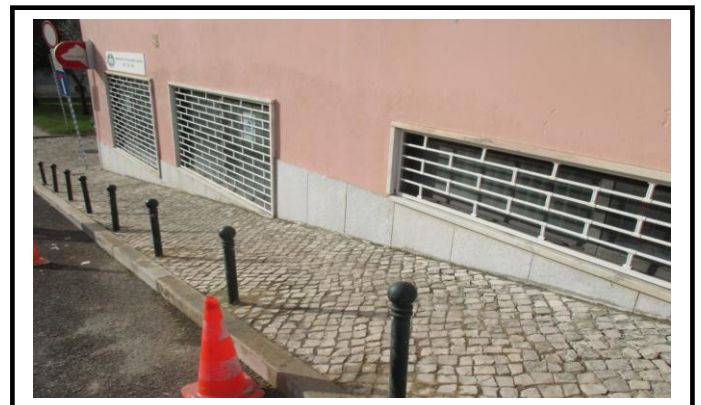
Local: Rua Professor Noronha Feio com a Estrada das Várzeas, em Queijas

Descrição: Aprumar 4 Pilaretes com reparação de Calçada na envolvente

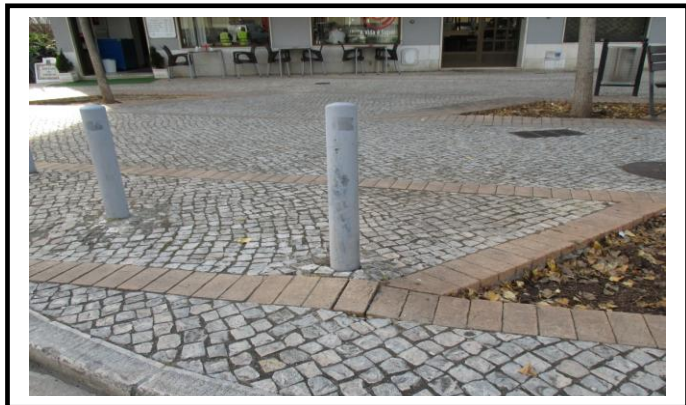
Local: Estrada das Várzeas, nº 19, em Queijas

Descrição: Aprumar Pilarete em betão

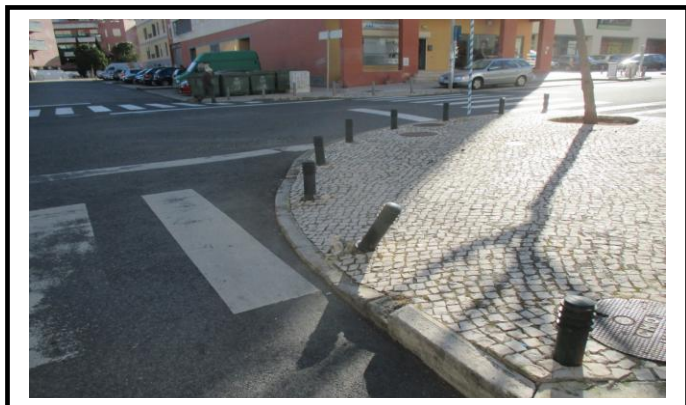
Local: Rua Afonso Lopes Veieira, nº 16, em Queijas

Descrição: Aprumar Pilaretes

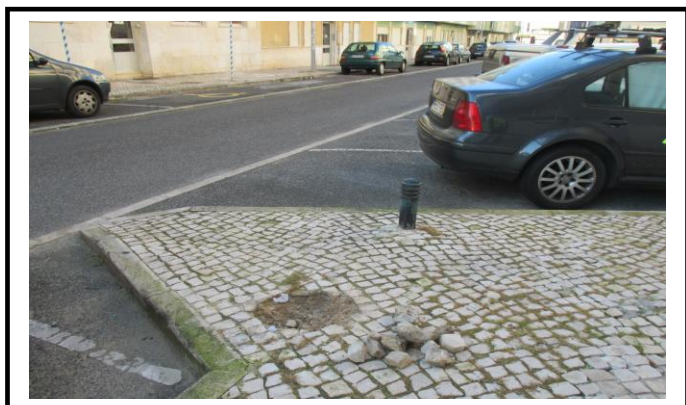
Local: Rua Afonso Lopes Vieira, nº 18, em Queijas

Descrição: Reparação de Calçada

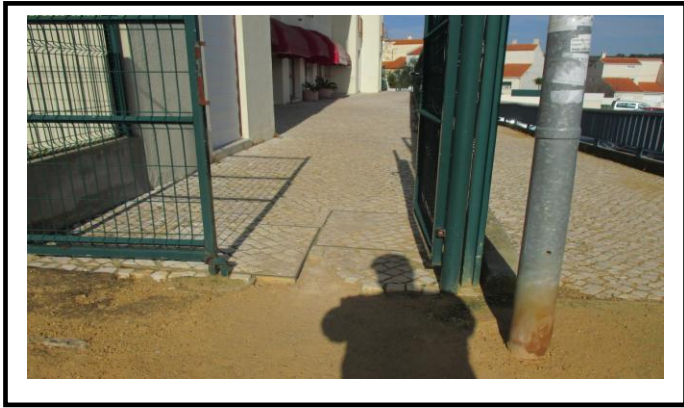
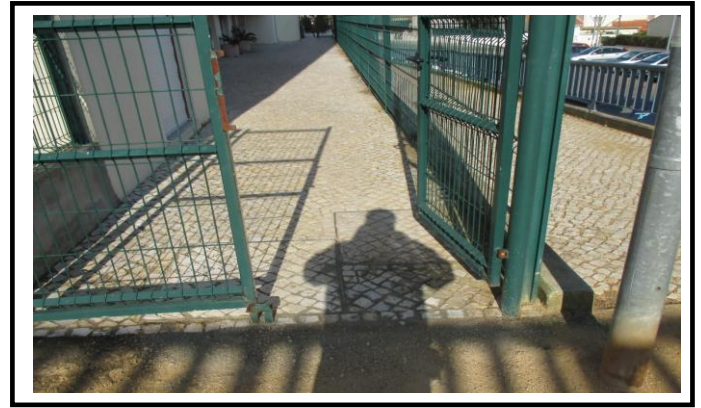
Local: Alameda de Queijas, junto á entrada do Infantário "Caique", em Queijas

Descrição: Reparação de Calçada

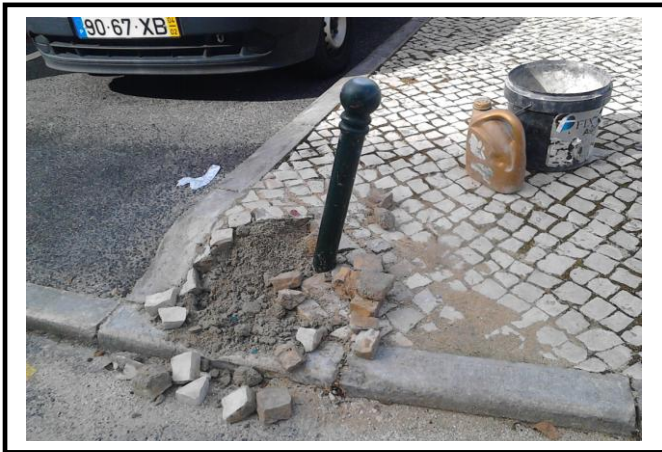
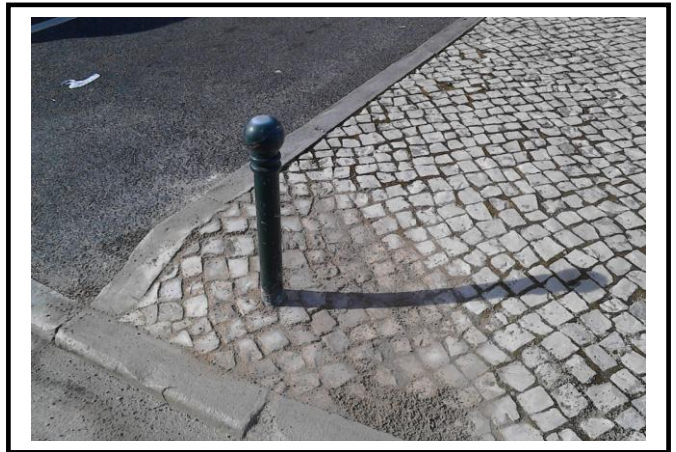
Local: Rua João Itiperano Duarte, nº 22F, em Queijas

Descrição: Aprumar Pilarete

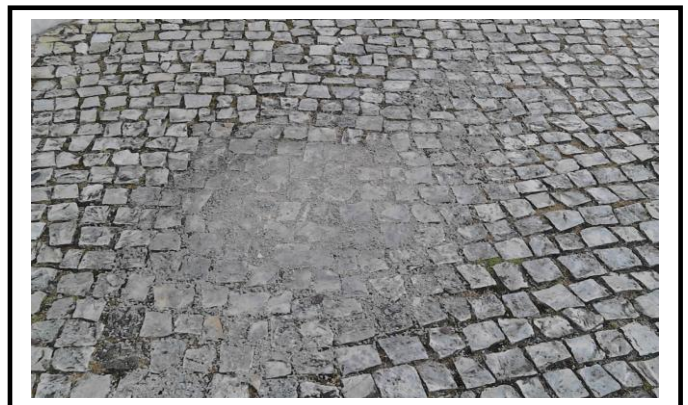
Local: Rua João Itiperano Duarte, nº 22F, em Queijas

Descrição: Reparação de Calçada dispersa
