CÂMARA MUNICIPAL DE OEIRAS
GABINETE DE APOIO ÀS FREGUESIAS

Relatório Bimestral de Delegação de Competências – CI – Janeiro- Fevereiro de 2016

FOTOGRAFIAS

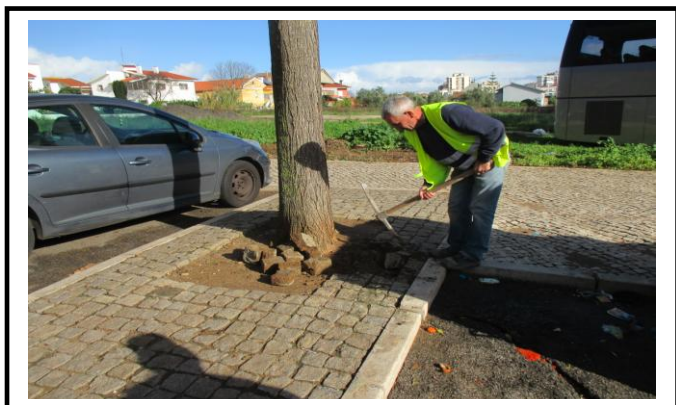
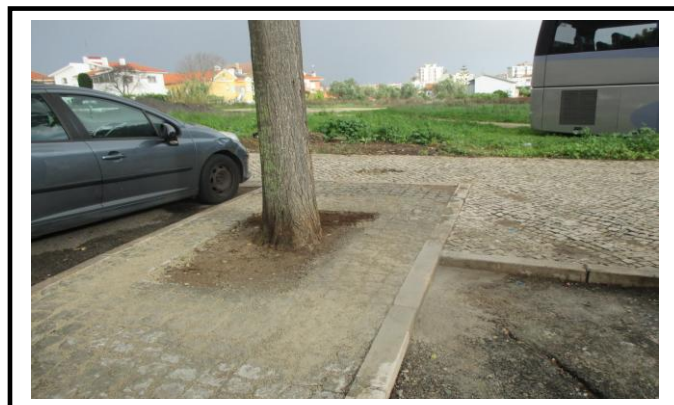
Local: IDEM		Foto nº
Descrição: IDEM – FOTO Nº 2

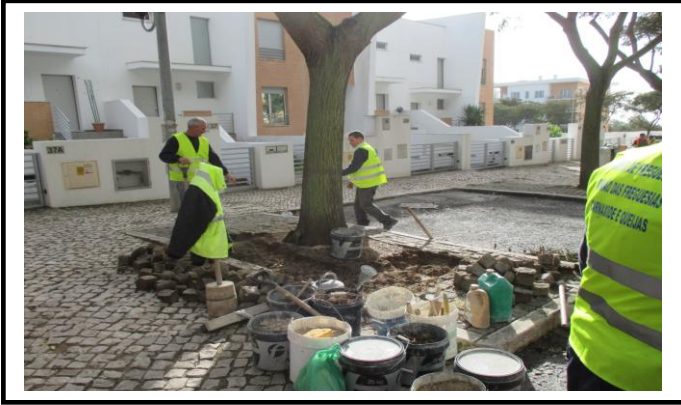
Antes

Local: IDEM		Foto nº
Descrição: IDEM – FOTO Nº 4

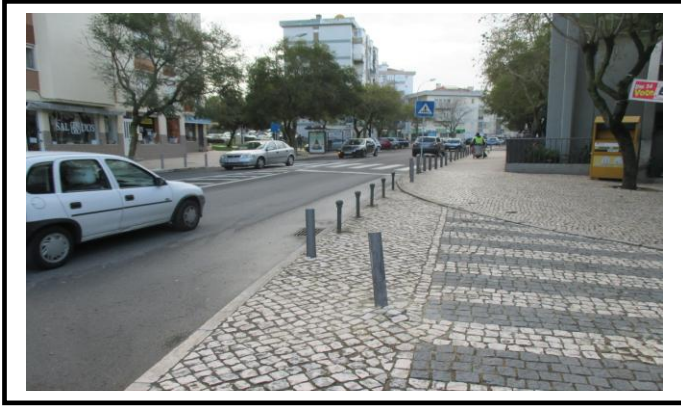
Antes

Local: IDEM

Descrição: IDEM – FOTO Nº 2

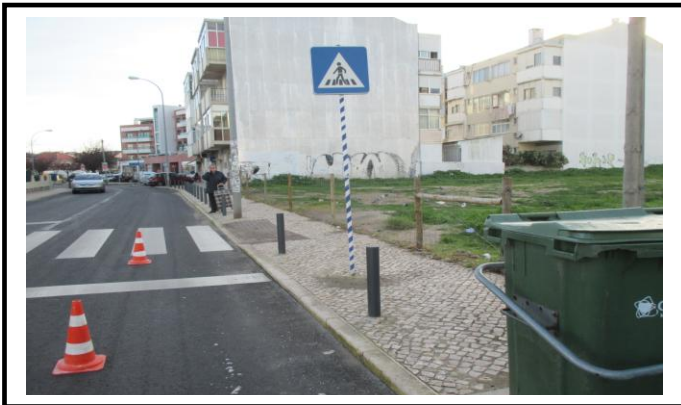
Antes

Local: Rua João Itiperano Duarte, em Queijas

Descrição: Deslocalização de sinal de Trânsito, com reparação de calçada na envolvente

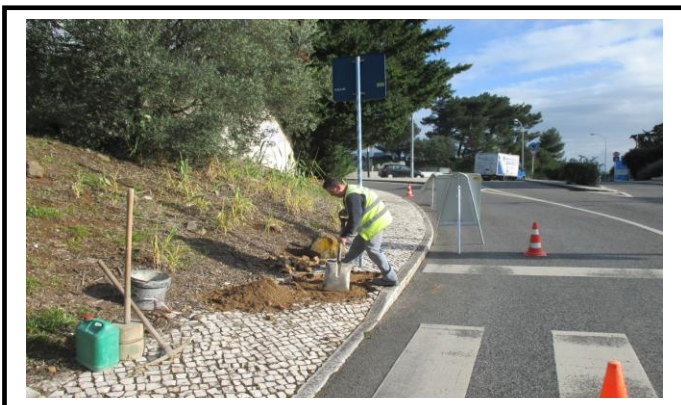
Antes

Local: Estrada Militar com a Rotunda de S. Miguel, em Queijas

Descrição: Reparação de Calçada dispersa

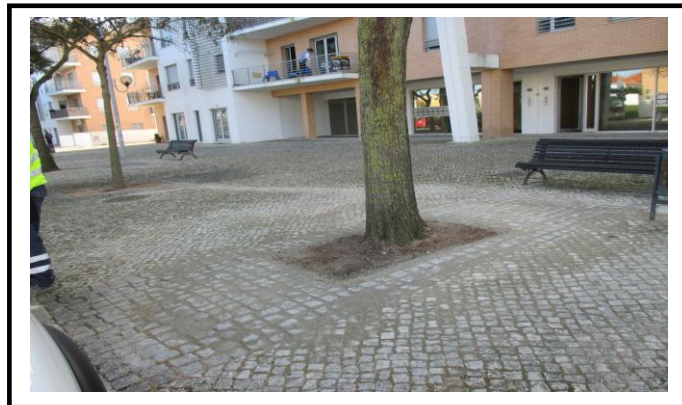
Depois

Local: Rua das Abóbdas, frente ao nº 19-A, em Queijas		Foto nº
Descrição: Reparação de Caldeira de Árvore

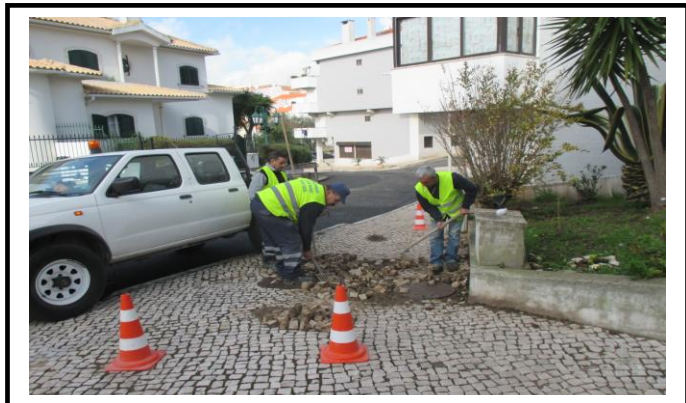
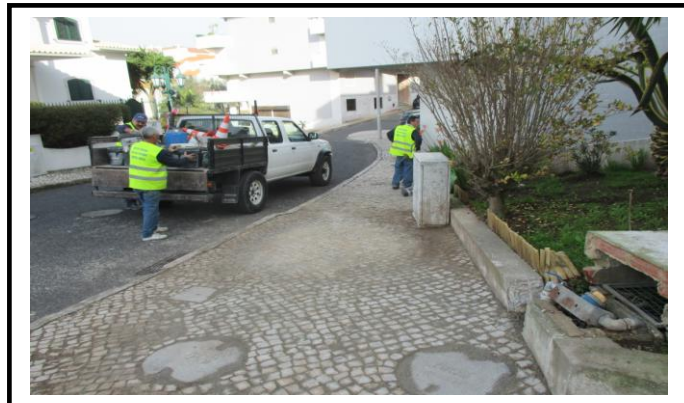
Local: Rua Professor Noronha Feio, frente nº 10 A, em Queijas		Foto nº
Descrição: Nivelamento de Calçada,

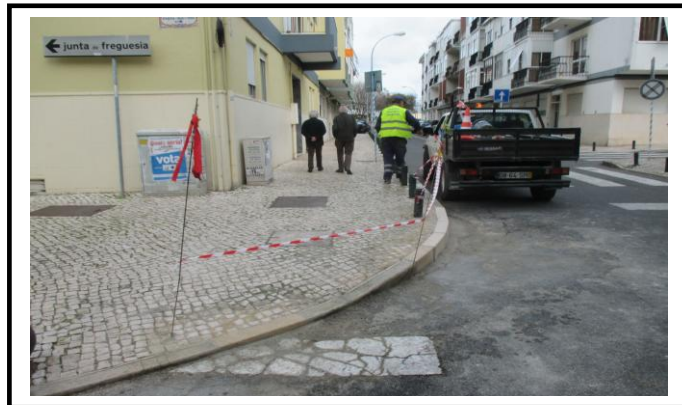
Depois

Local: Rua Gil Vicente, nº 14, em Queijas		Foto nº
Descrição: Reparação de Calçada e Lancil

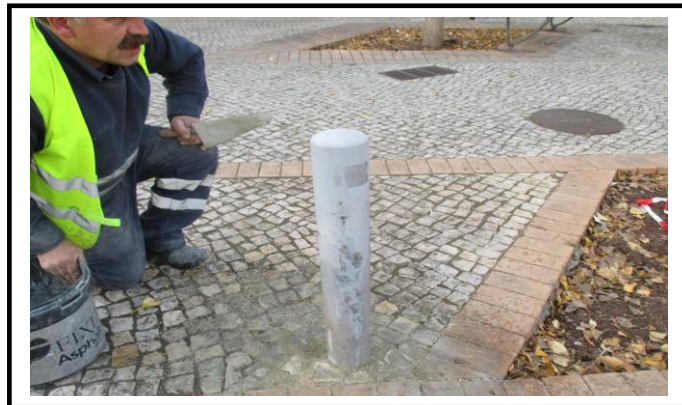
Depois

Local: Estrada das Várzeas, nº 19, em Queijas

Descrição: Aprumar Pilarete em betão

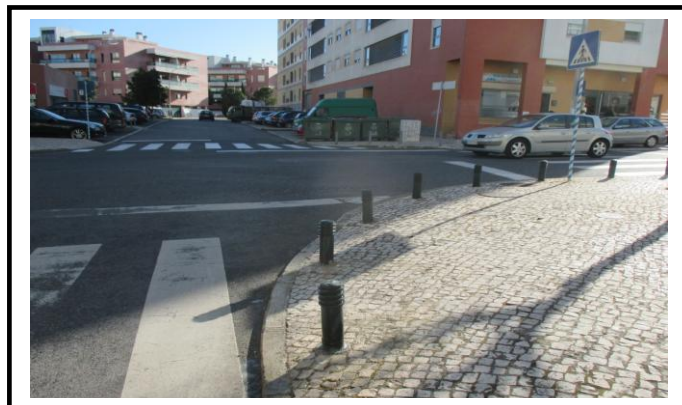
Depois

Local: Rua Afonso Lopes Veieira, nº 16, em Queijas

Descrição: Aprumar Pilaretes

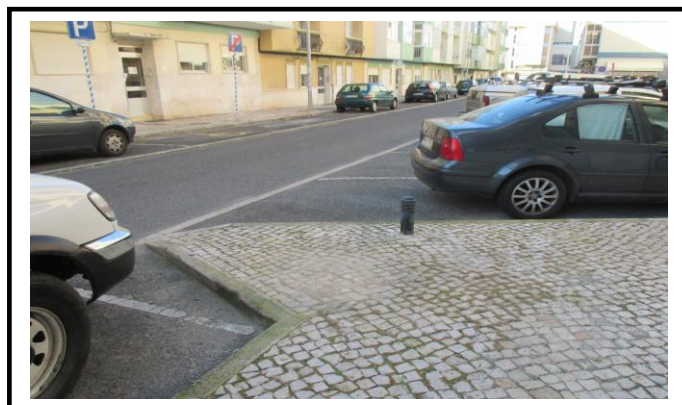
Depois

Local: Rua Afonso Lopes Vieira, nº 18, em Queijas

Descrição: Reparação de Calçada

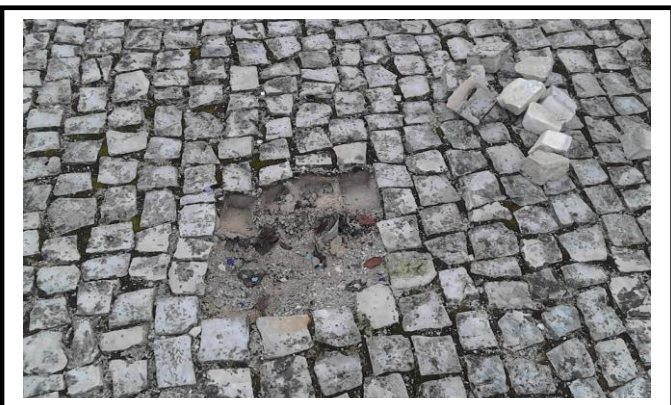
Antes

Descrição: Aprumar Pilarete
